**PIANO DI RECUPERO " REBUS "**

**RELAZIONE TECNICO/ILLUSTRATIVA  
INTEGRATIVA**

**PERIZIA STRUTTURALE DI UN FABBRICATO RESIDENZIALE**

**Oggetto: Perizia strutturale dello stato di fatto di un fabbricato esistente**

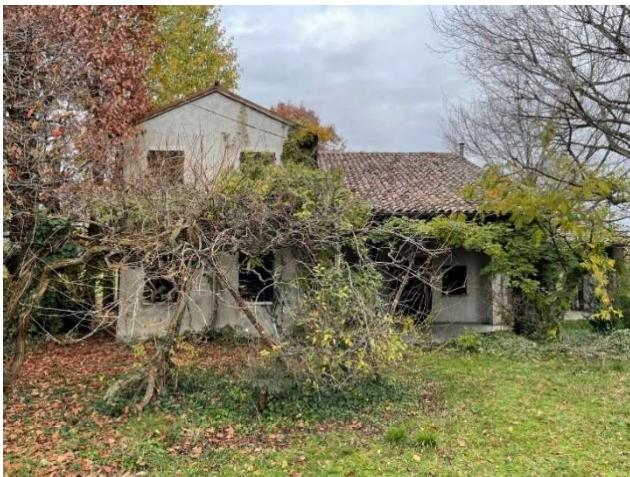
*Foto prospetto sud*

L'edificio esistente è formato da un corpo di fabbrica originario (1976) con una tettoia costruita successivamente (1981). L'impianto architettonico - di un qualche modesto interesse architettonico – vede lo sviluppo di pochi piccoli vani con limitate altezze che caratterizzano gli spazi altrimenti irrecuperabili per i canoni abitativi odierni. In effetti l'età dell'edificio – inizio secolo scorso – adotta tecnologie povere e del tutto prive di elementi architettonici degni di interesse o nota.

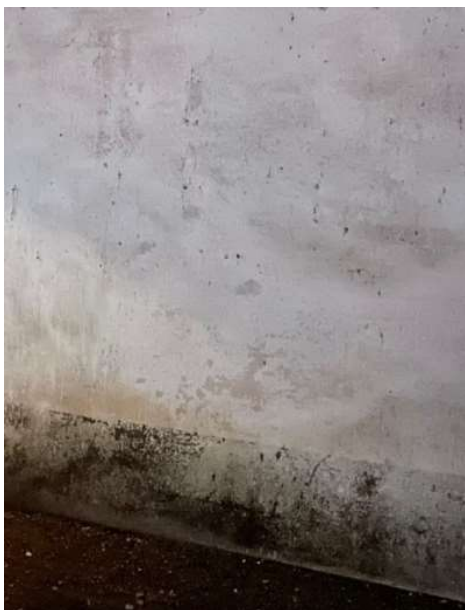
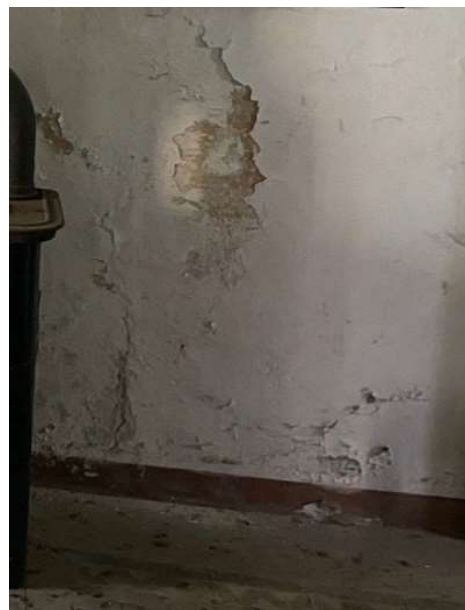
Planimetricamente la casa offre vani irregolari con un vano scale formato da ripide alzate e limitate pedate irregolari sfocianti in spazi angusti e non recuperabili. I vari rimaneggiamenti avvenuti nel corso degli anni, non hanno impedito una certa insalubrità dei vani che presentano numerose presenze di risalita dell'umidità con muffe e licheni in più parti – anche all'interno – della casa.

Anche staticamente l'edificio presenta numerose crepe dovute alla mancanza di adeguate fondamenta e gli interventi per un recupero appaiono davvero onerosi e quindi non perseguibili.

*Foto infiltrazioni umidità*

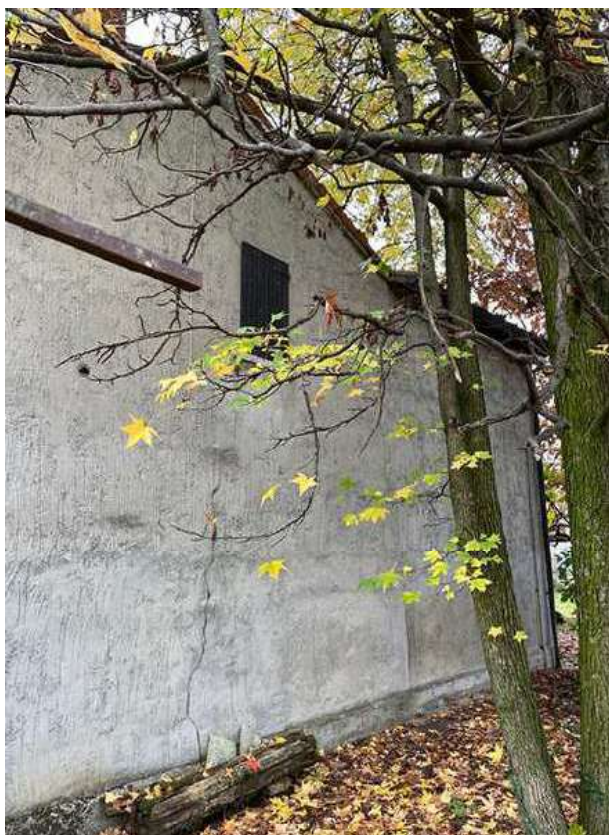
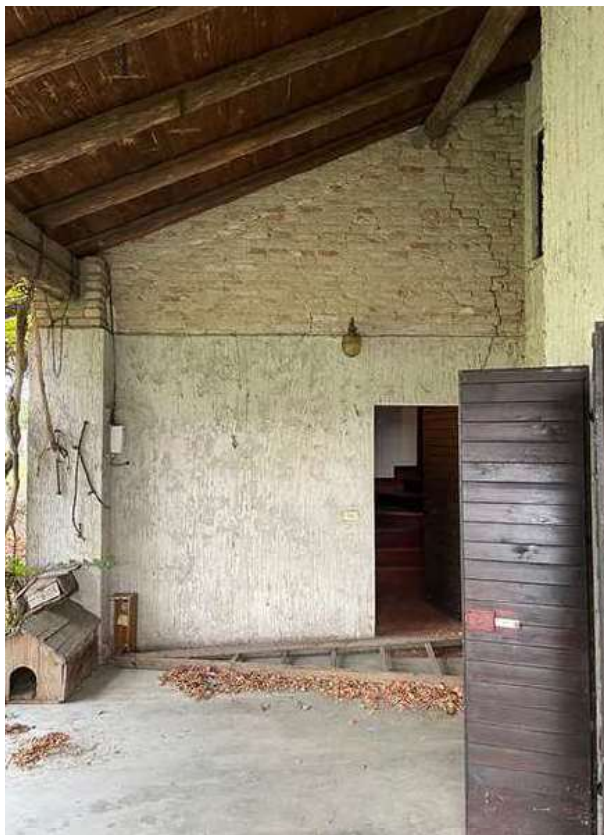
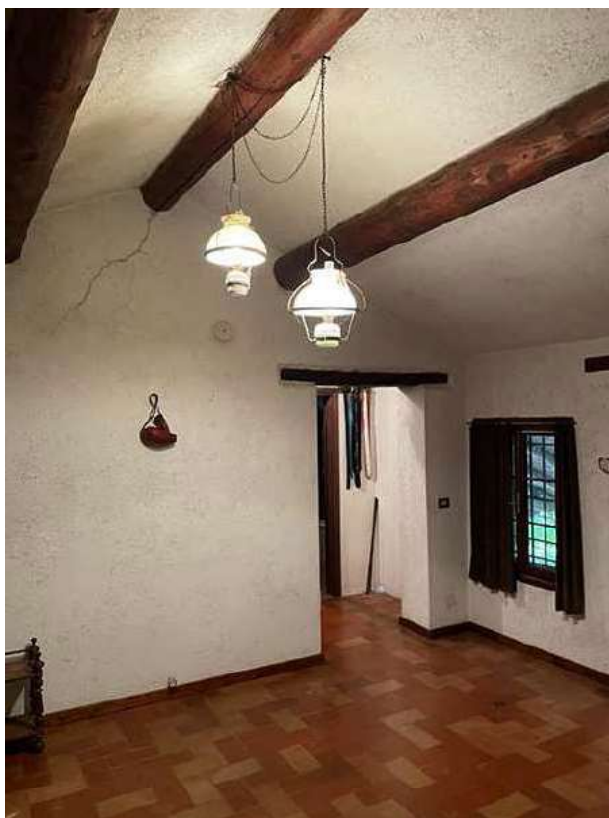
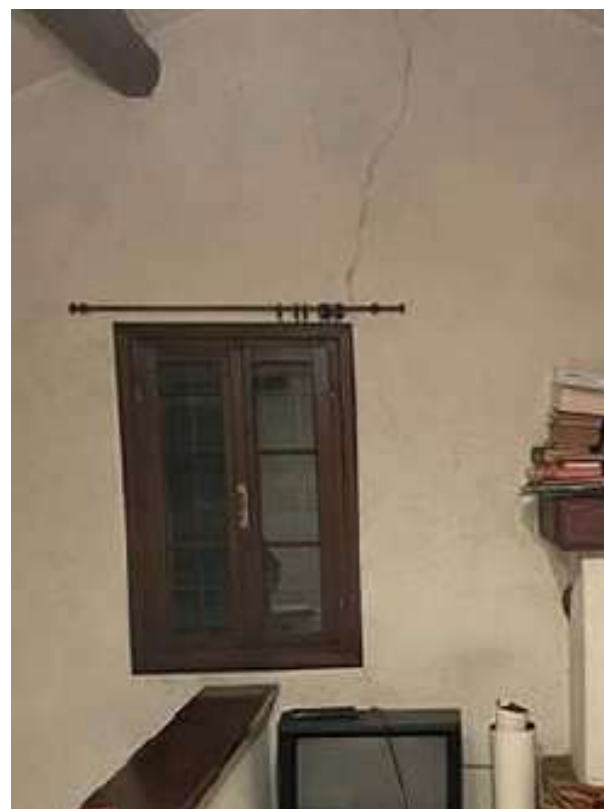
Sono presenti numerose fessurazioni su alcune pareti, specie in corrispondenza dell'appoggio di alcune travi in legno. Vista l'epoca di realizzazione, non sono presenti fondazioni nel senso moderno del termine: pertanto, alcune fessurazioni possono essere riconducibili a cedimenti differenziati del terreno. Il contatto diretto fra murature e terreno è inoltre causa di fenomeni diffusi di umidità di risalita, con disgregamento degli intonaci sia interni che esterni, presenza di muffe e insalubrità dei vani.

Alcune Immagini degli esterni e degli interni
