**PIANO DI RECUPERO " REBUS "**

**RELAZIONE TECNICO/ILLUSTRATIVA  
INTEGRATIVA**

**PERIZIA STRUTTURALE DI UN FABBRICATO RESIDENZIALE**

**Oggetto: Perizia strutturale dello stato di fatto di un fabbricato esistente**

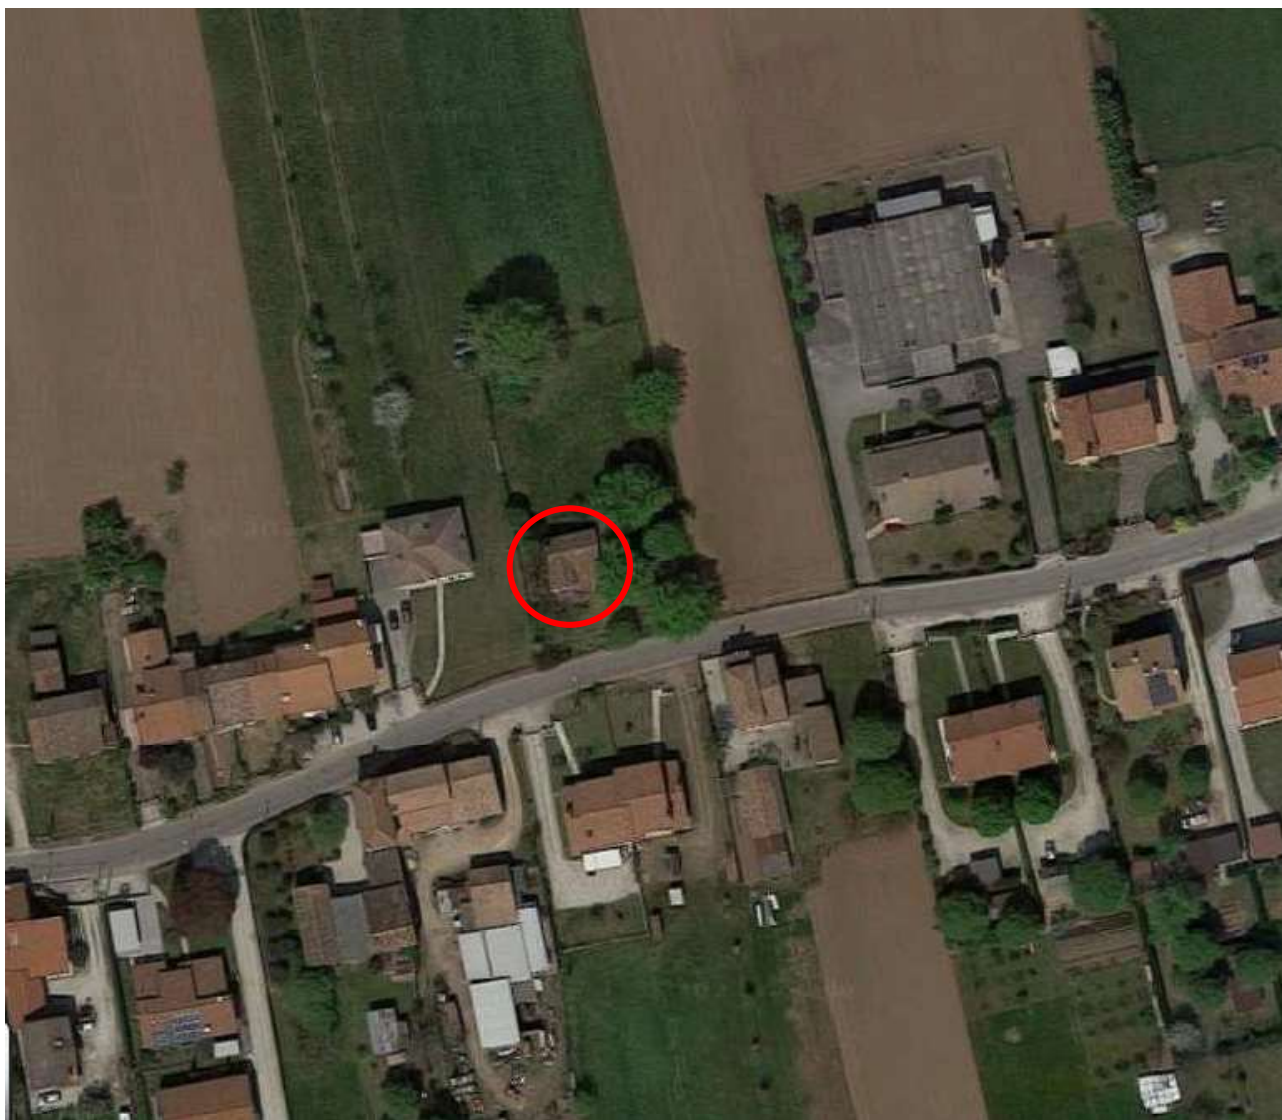
Sono presenti numerose fessurazioni su alcune pareti, specie in corrispondenza dell'appoggio di alcune travi in legno. Vista l'epoca di realizzazione, non sono presenti fondazioni nel senso moderno del termine: pertanto, alcune fessurazioni possono essere riconducibili a cedimenti differenziati del terreno. Il contatto diretto fra murature e terreno è inoltre causa di fenomeni diffusi di umidità di risalita, con disgregamento degli intonaci sia interni che esterni, presenza di muffe e insalubrità dei vani.

Si riportano di seguito alcune immagini fotografiche dello stato di fatto:

Il raggiungimento dell'obiettivo del Piano di Recupero, che prevede il riutilizzo delle volumetrie esistenti per realizzare una struttura adeguata sia dal punto di vista architettonico che strutturale agli attuali canoni previsti per gli edifici residenziali, può essere conseguito tramite la demolizione della struttura esistente, e la sua nuova costruzione, nel rispetto delle attuali norme strutturali e nel rispetto della vigente normativa sismica.
